**Wasserschaden-  
sanierung  
im OP-Bereich**

Im Rahmen des Neubaus und der Modernisierung der OP-Bereiche Haus 105 und 105a wurde ab März 2024 mit den Montagearbeiten begonnen.

Kurz nach der Abnahme im April 2025 trat ein Wasserschaden durch ein defektes Eckventil im Bereich der Lafetten-Aufbereitung auf. Betroffen waren Wand- und Fußbodenbereiche sowie medizinische Möbelmodule.

**Bauvorhaben:** KH Berlin  
**Projektzeitraum:** November 2023 – April 2025

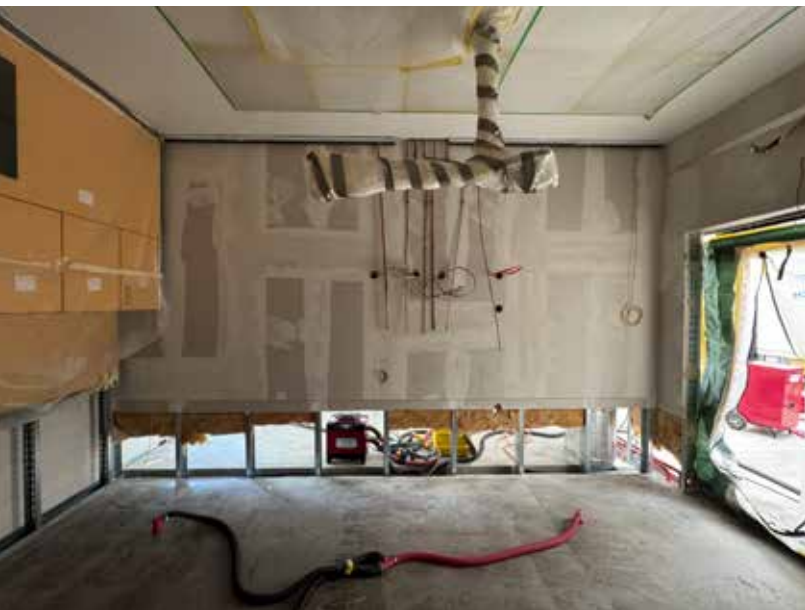
Einleitung OP bei der Demontage

Beginn der Demontage und sachgerechte Einlagerung aller betroffenen Module und Wandplatten in Containern vor Ort

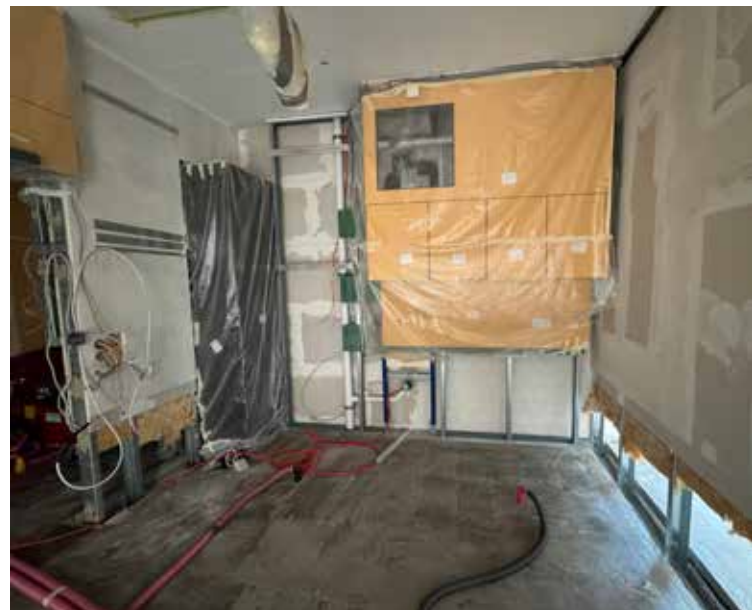
Einleitung OP bei der Demontage

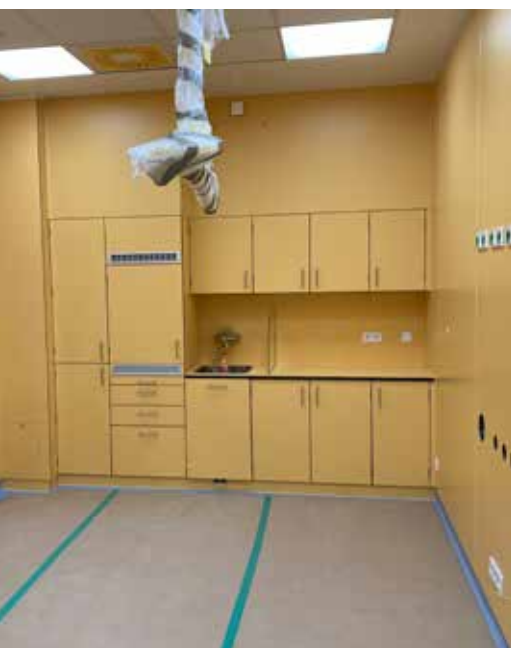
Einleitung OP remoniert

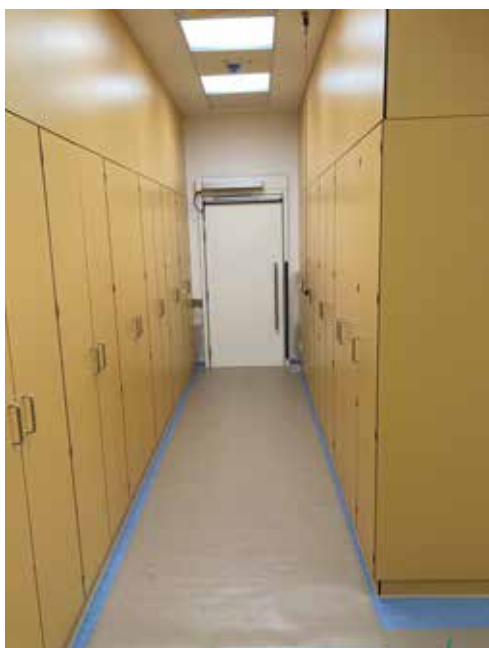
Lager remoniert

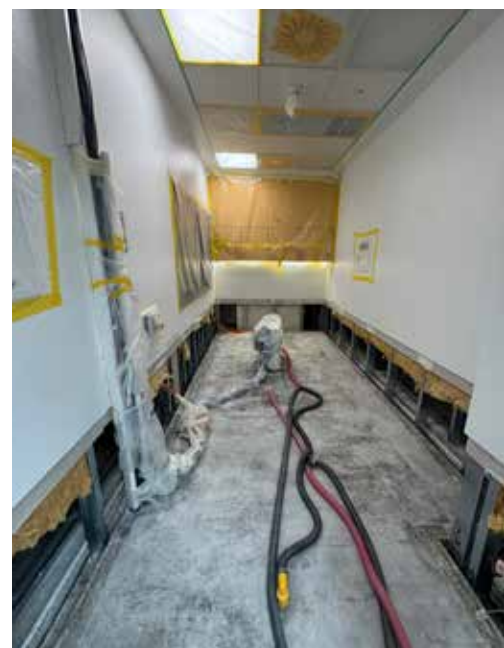
Kontrollraum demontiert

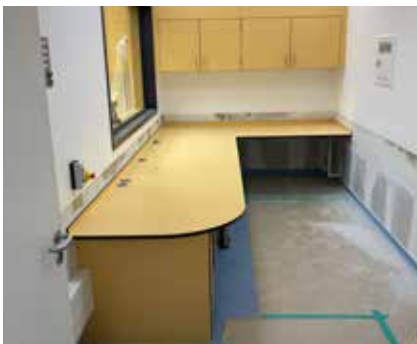
Kontrollraum remontiert

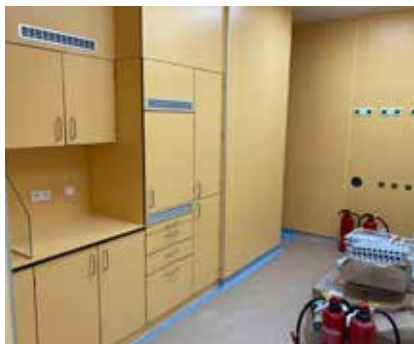
Einleitung OP remontiert

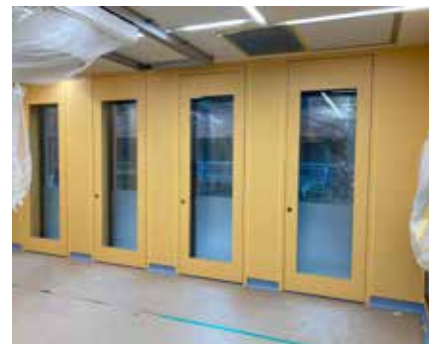
Hybrid OP nach Remontage

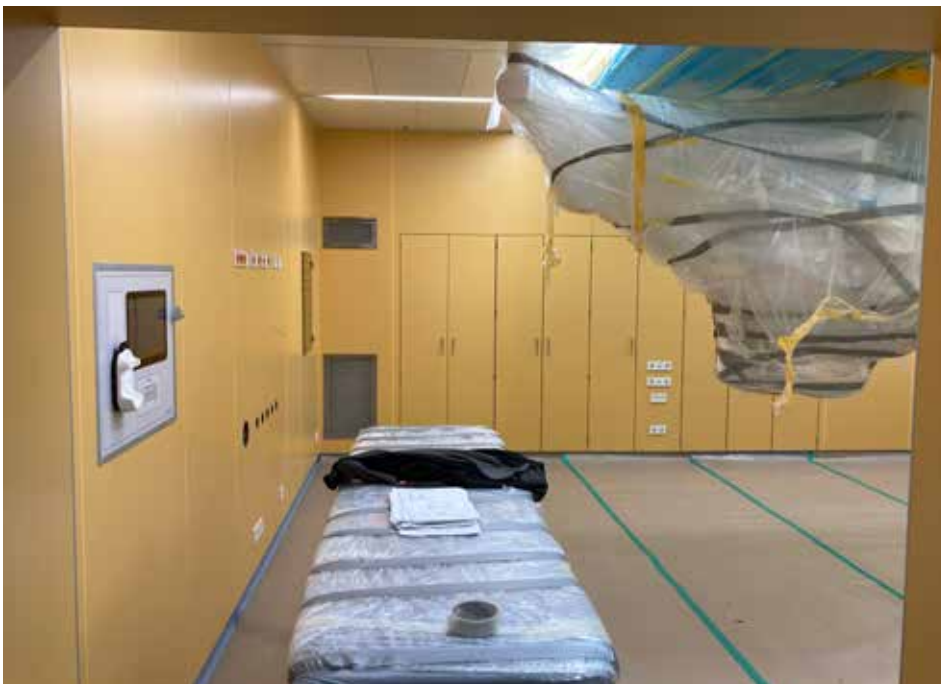
Hybrid OP nach Remontage

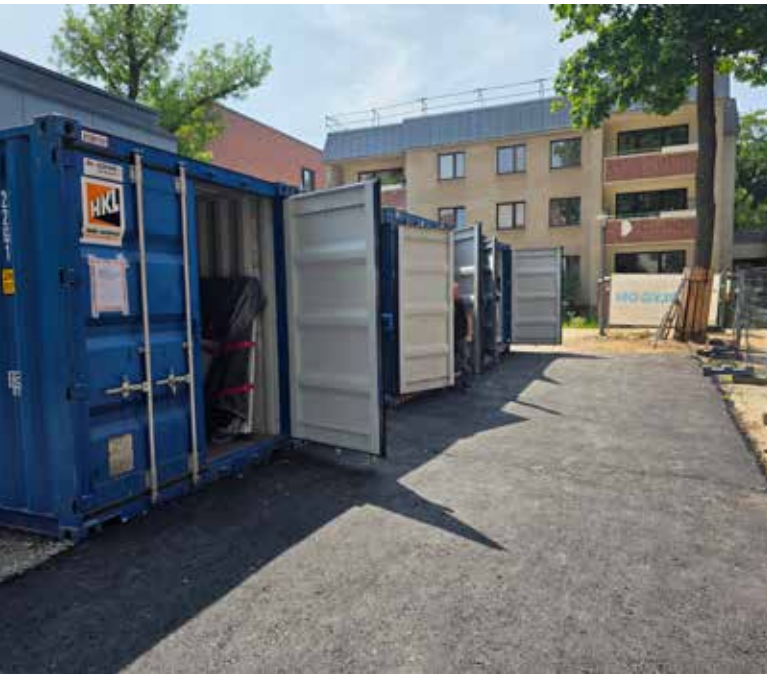
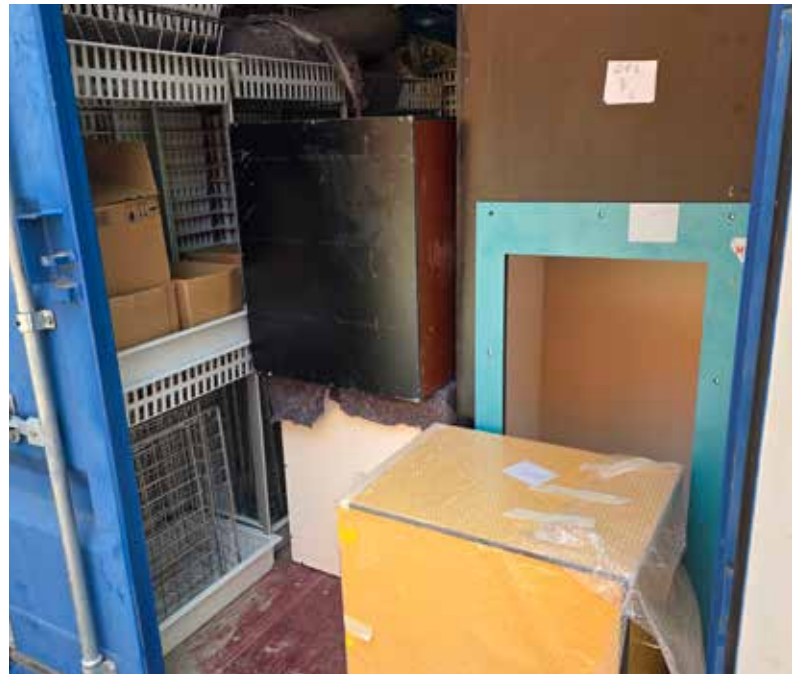
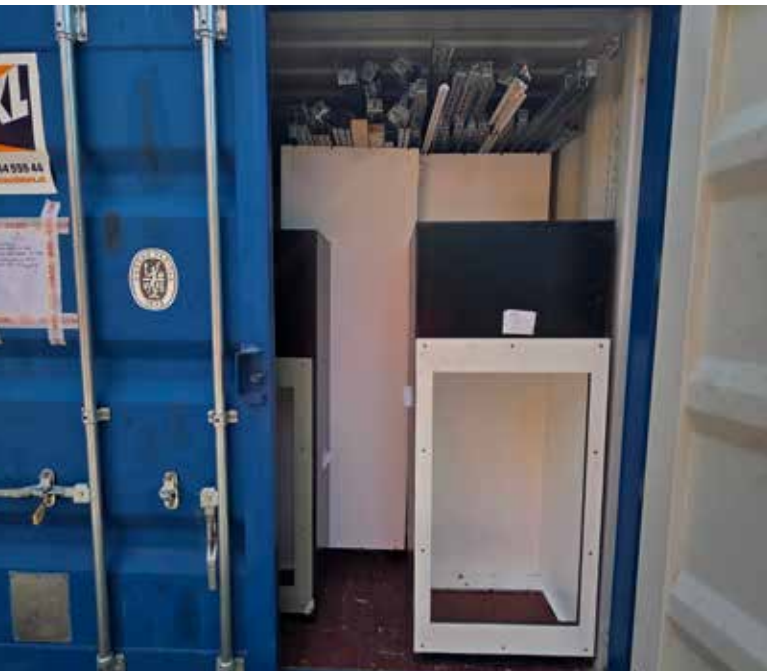
Die ausgebauten Möbel-, Wand- und Türelemente wurden sauber dokumentiert, in Containern eingelagert und zuverlässig geschützt. So konnten wir alle Elemente nach der Trocknungsphase ohne Qualitätsverlust wiederverwenden.
